Gewässermorphologie der Salzach im Wandel der Zeit¹⁾

Heinz WIESBAUER

Laufener Seminarbeiträge 5/99

Bayerische Akademie für Naturschutz und Landschaftspflege (ANL)

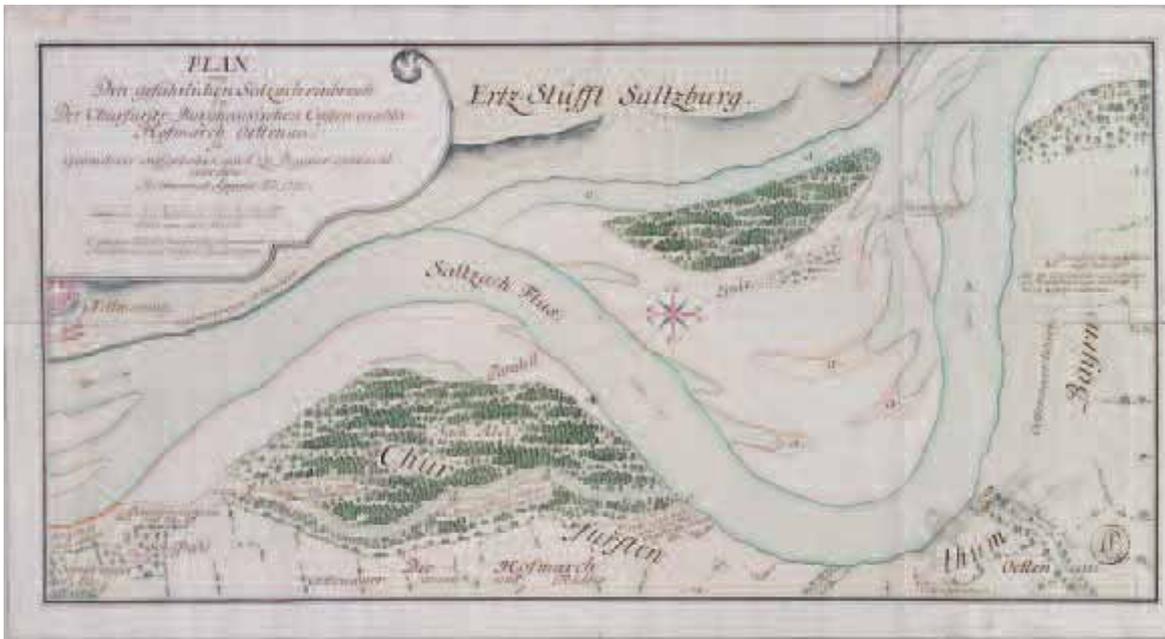
Abbildung 1

Plan des Salzacheinbruches in die kurfürstliche Burghausensche Kästenamts-Hofmark Öttenau. (1755) Castulus Riedl, kurfürstl. Ingenieurhauptmann und Wasserbaumeister (Original Papier, farbige Handzeichnung, 66 x 35, Bayerisches Hauptstaatsarchiv, Abteilung I und II, Pl 881).

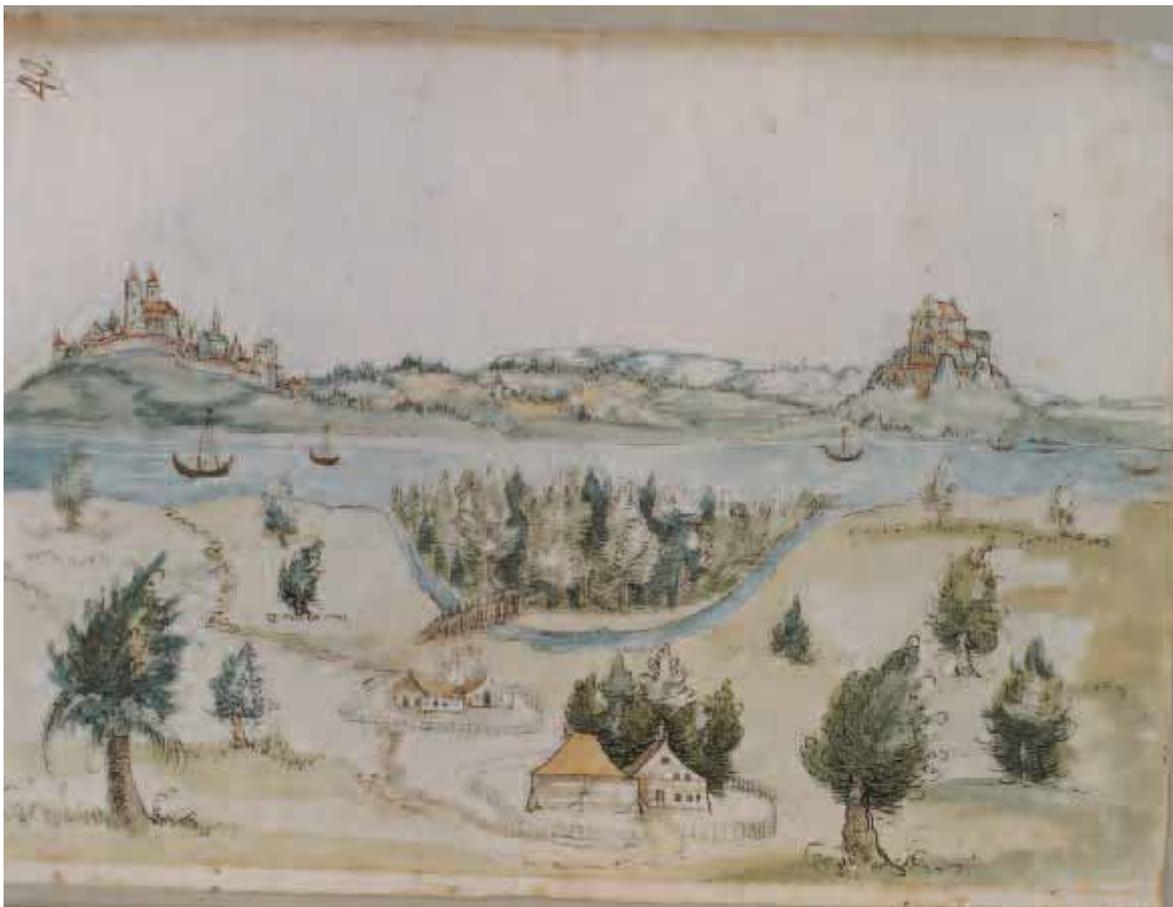
Abbildung 2

Die Salzach bei Tittmoning (1529), Darstellung vom damals bayer., heute österr. rechten Flußufer aus o.M. (Original Papier, Federzeichnung, koloriert, 22 x 30,5, Bayerisches Hauptstaatsarchiv, Abteilung I und II, Pl 11024).

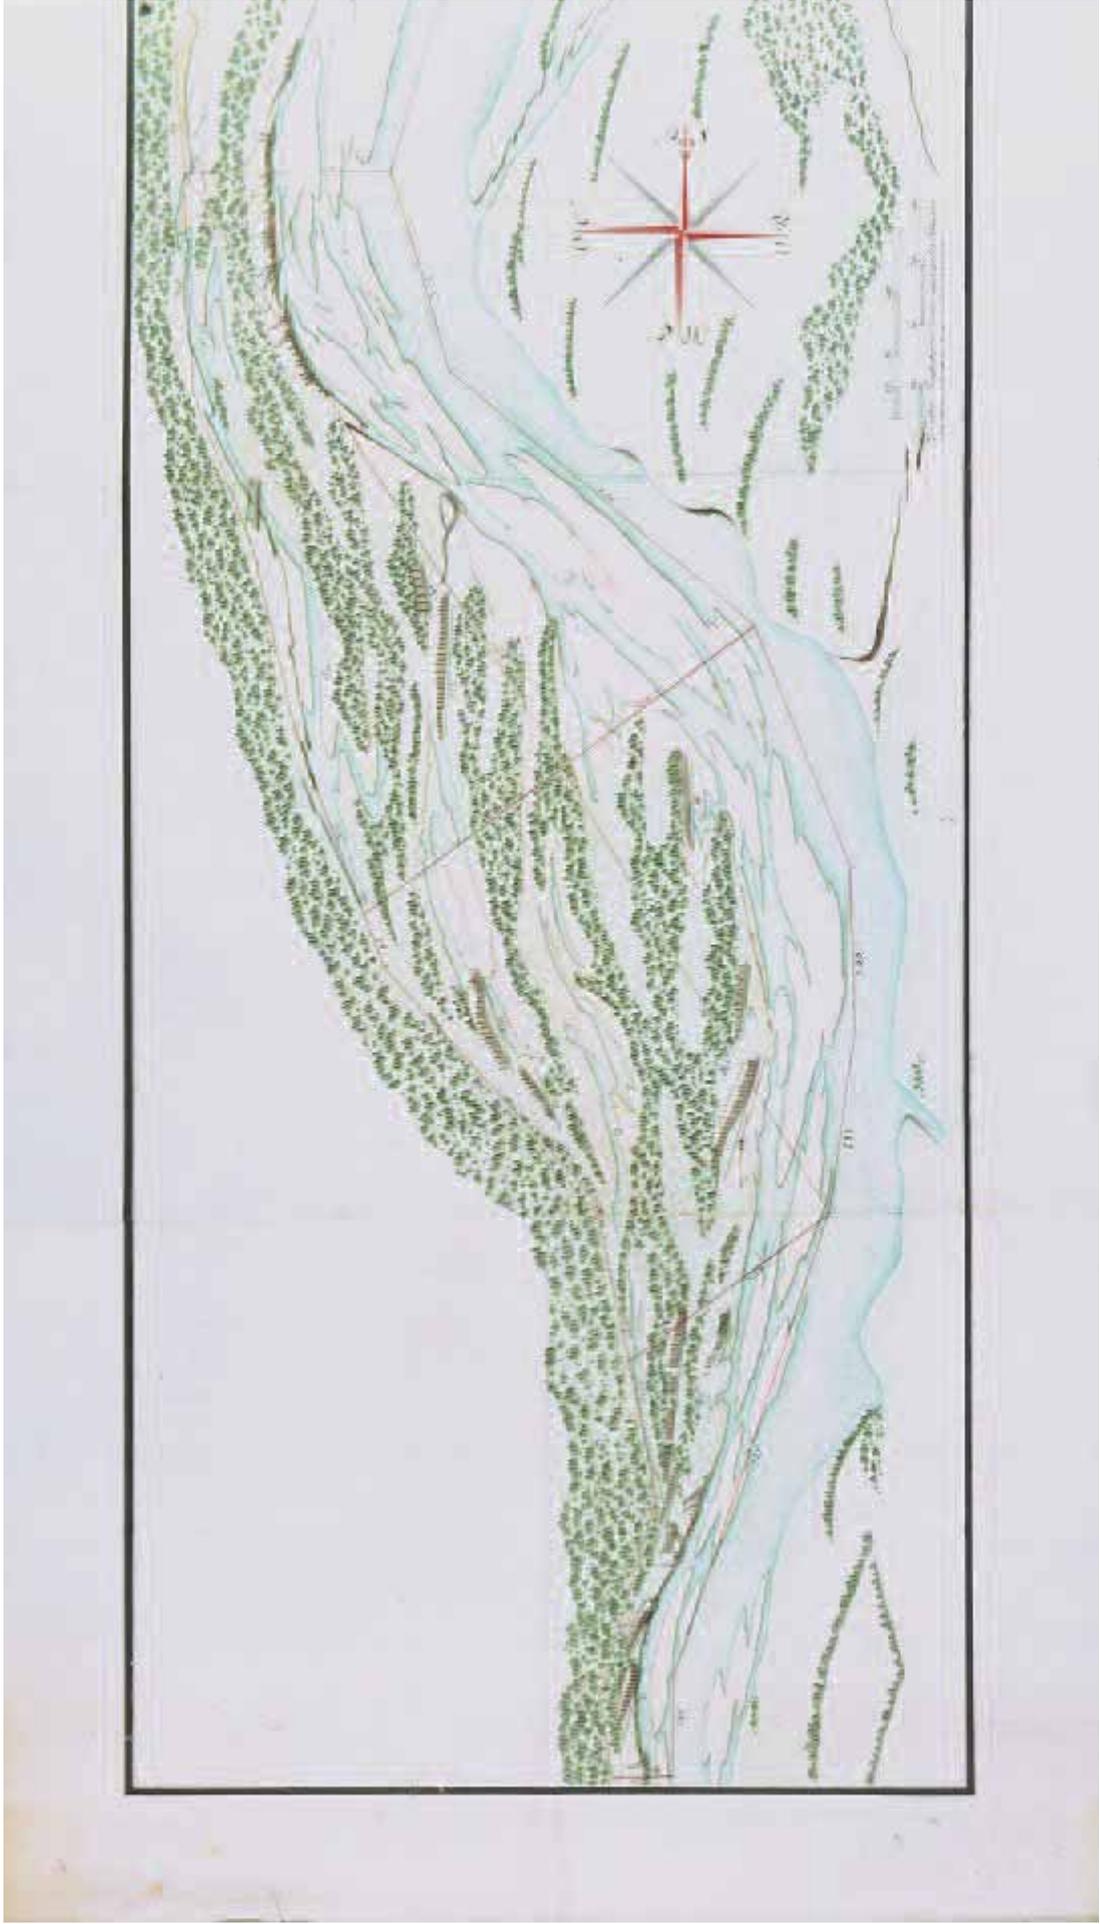
Abbildung 3

Plan der Salzach bei Tittmoning mit Angabe der Uferbauten und der Direktionslinie (o. J.), Papier, kolor. Handzeichnung, 245 x 79 (Bayerisches Hauptstaatsarchiv, Abteilung I und II, Pl 1259).

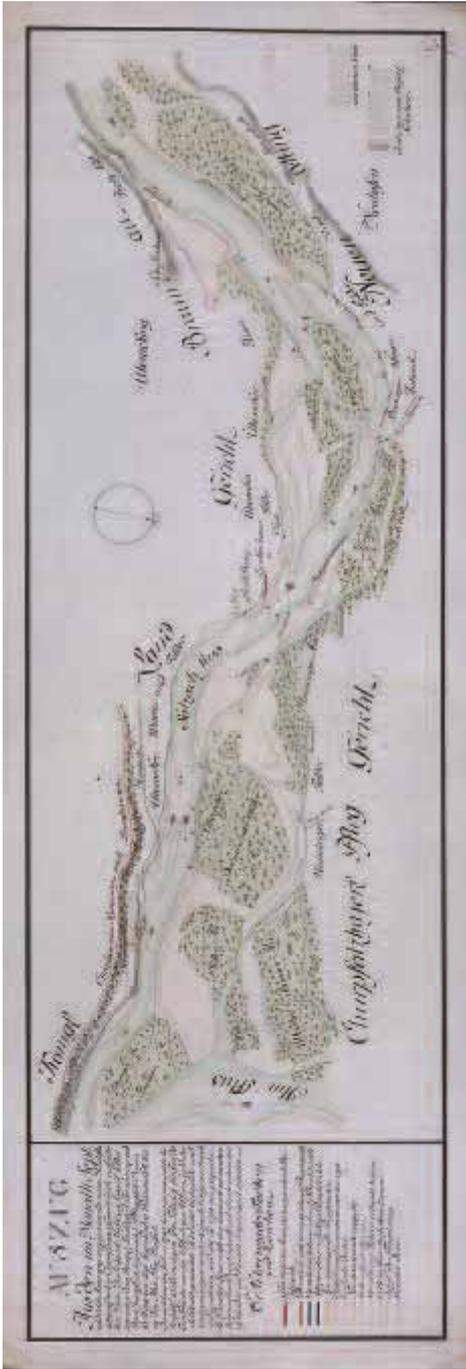
Abbildung 4

Auszug aus einem geometr. Plan der Salzach von dem sog. Reiwandel bis zur Mündung in den Inn mit den Wassereinbrüchen von 1787/90, den Schlachgebäuen und Verzäunungen, sowie der Parallellinie von 1790 (Original Papier, farbige Handzeichnung, 147 x 51, Bayerisches Hauptstaatsarchiv, Abteilung I und II, Pl 1258).

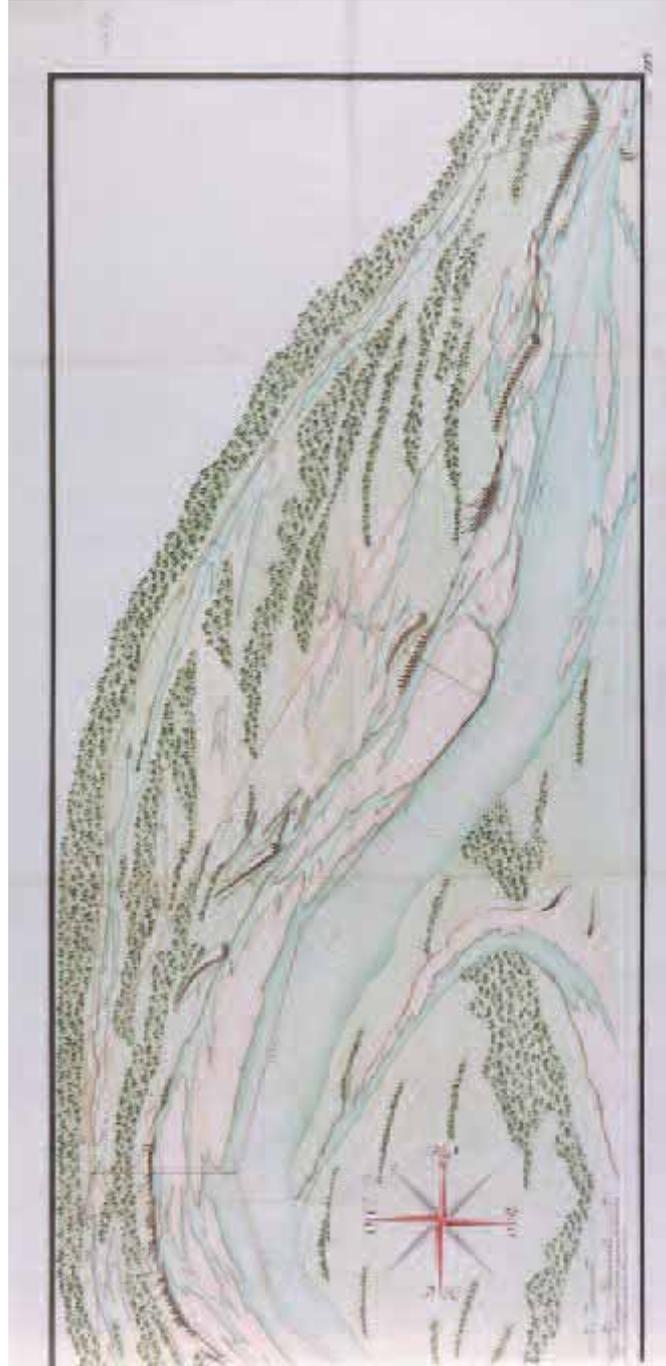
Abbildung 5
Plan der Salzach bei Tittmoning mit Angabe der Uferbauten und der Direktionlinie (o.J.) (Papier, kolor. Handzeichnung, 245 x 79, Bayerisches Hauptstaatsarchiv, Abteilung I und II, Pl 1259).

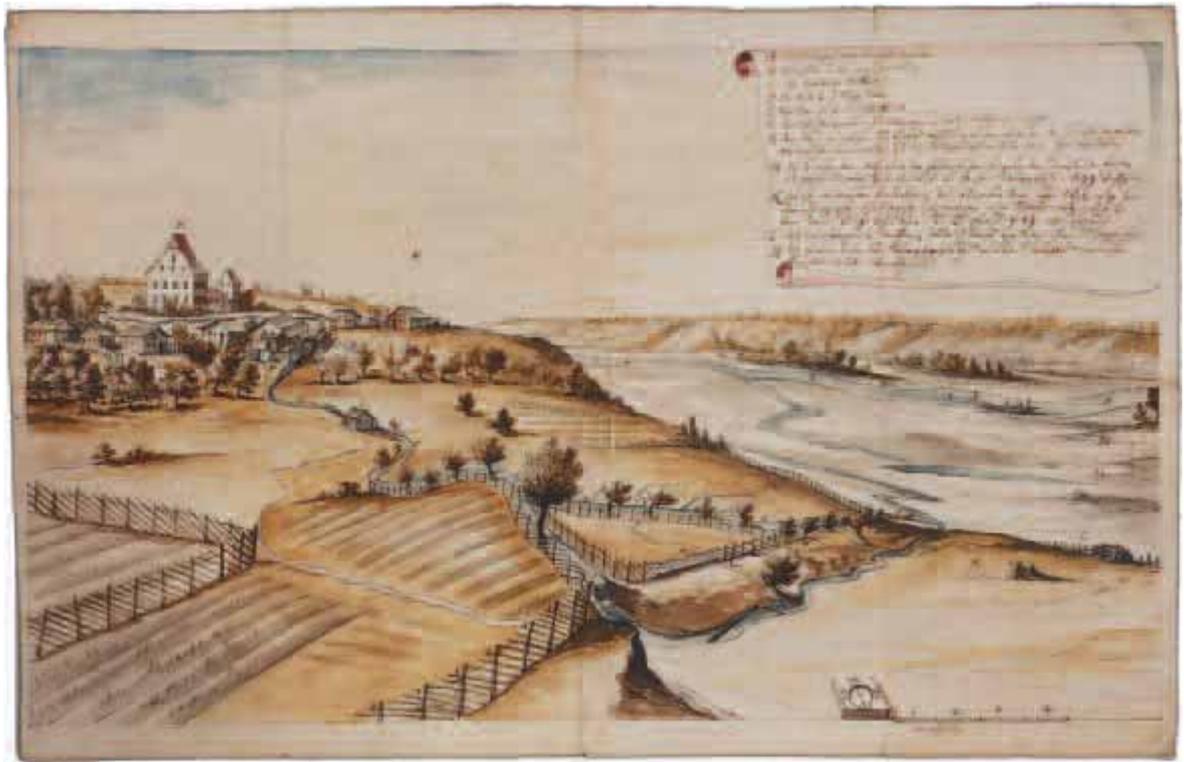
Abbildung 6

Plan der Salzach, des Schlosses u. d. Hofmark Haimbing mit dem strittigen Mühlgraben, Wassergraben, Fischerei, Wiesen und Schlacht (17. Jh.) (Original Papier, farbige Handzeichnung, 63 x 41, Bayerisches Hauptstaatsarchiv, Abteilung I und II, Pl 9437).

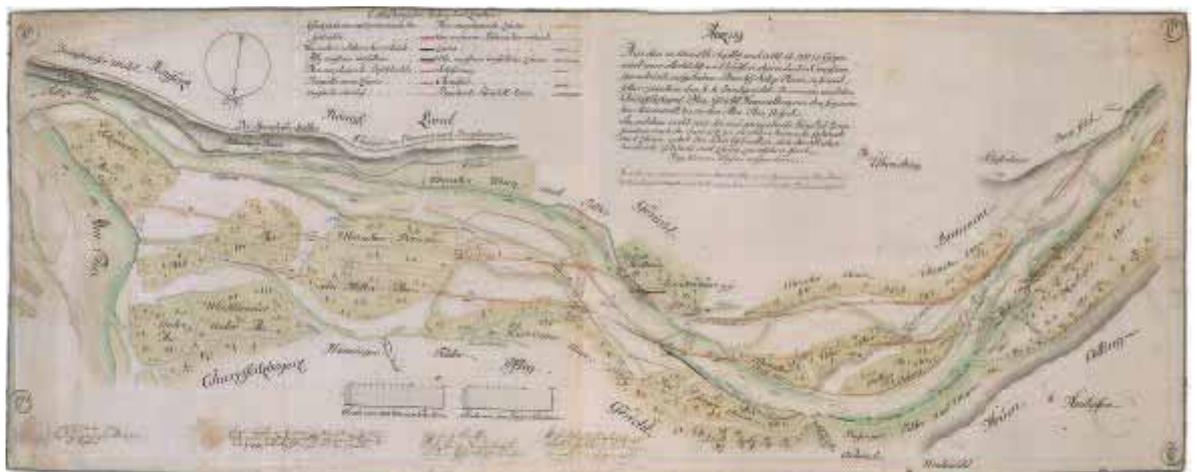
Abbildung 7

Auszug aus dem 1787 geometr. aufgehobenen Plan der Salzach zw. dem Landgericht Braunau und dem Pfliegericht Neuötting von dem sog. Reiswandl bis zur Mündung in den Inn mit der neuprojektirten Parallel-Linie, Ufergebäuden und Zäunen. (Papier, farbige Handzeichnung, 115 x 45, Bayerisches Hauptstaatsarchiv, Abteilung I und II, Pl 997).

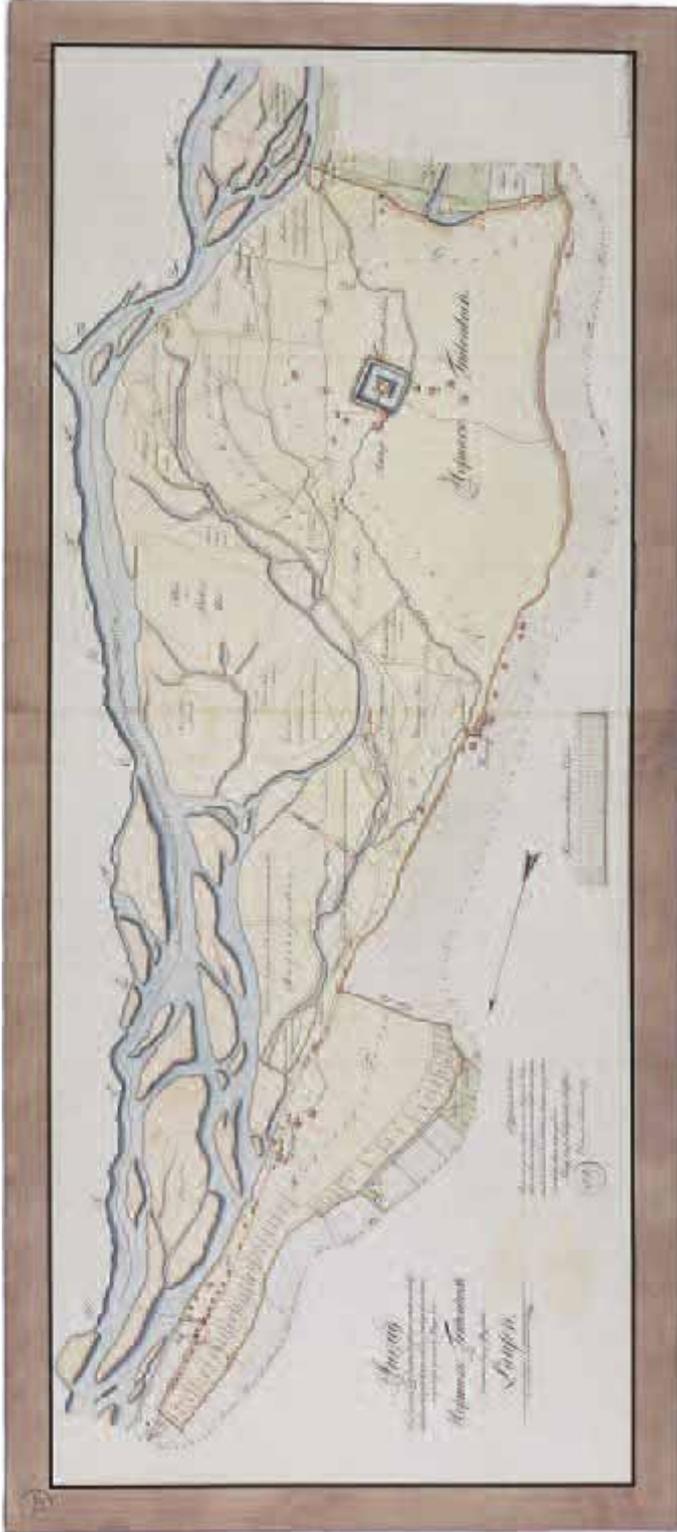
Abbildung 8

Auszug aus der von Hofkammerrat Lang über die Salzach u. d. umliegenden Auen verfertigte geometrische Mappa der Hofmark Trübenbach im Pfliegerichte Laufen (1807)

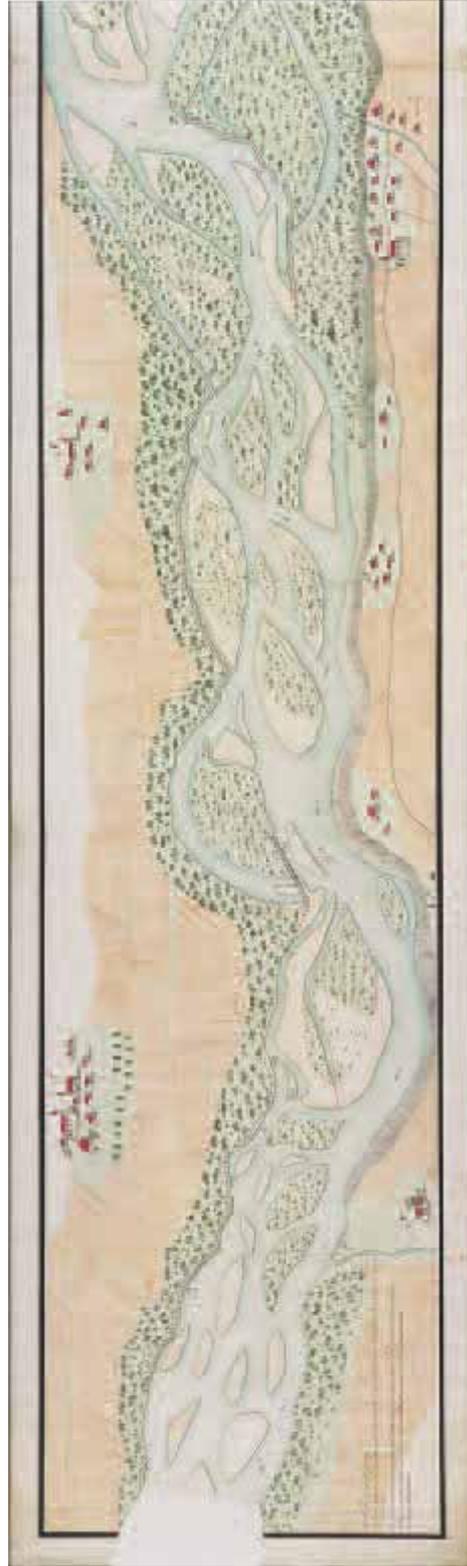
Abbildung 9

Plan der Salzach von Friderfing bis Tittmoning mit allen Schlächten, Zäunen, Einrissen, Inseln, Nebenwasern (o. I.) (Original Papier, kolorierte Handzeichnung, 298 x 49, Bayerisches Hauptstaatsarchiv, Abteilung I und II, Pl 11171).

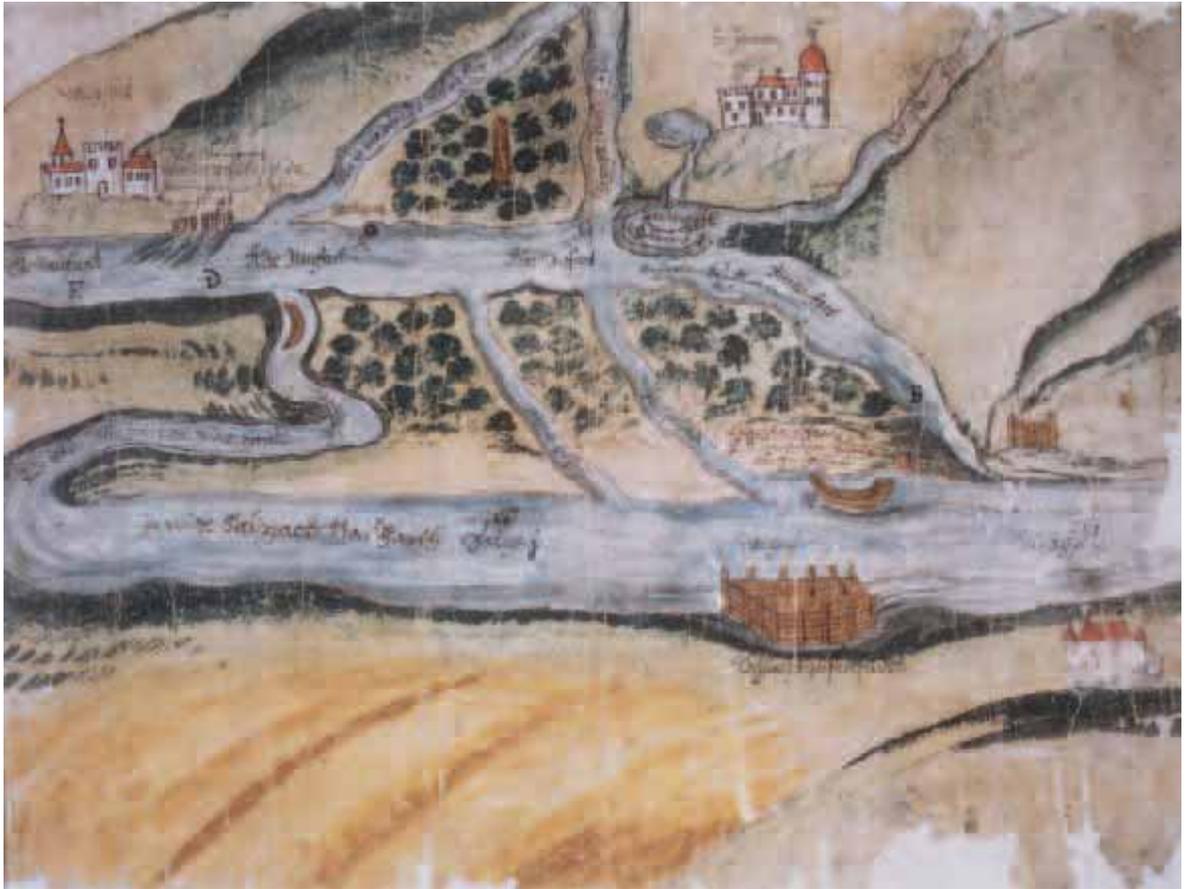
Abbildung 10

Salzach bei St. Georgen (o.J.), (Salzburger Landesarchiv, K. u. R.O. 21.2).

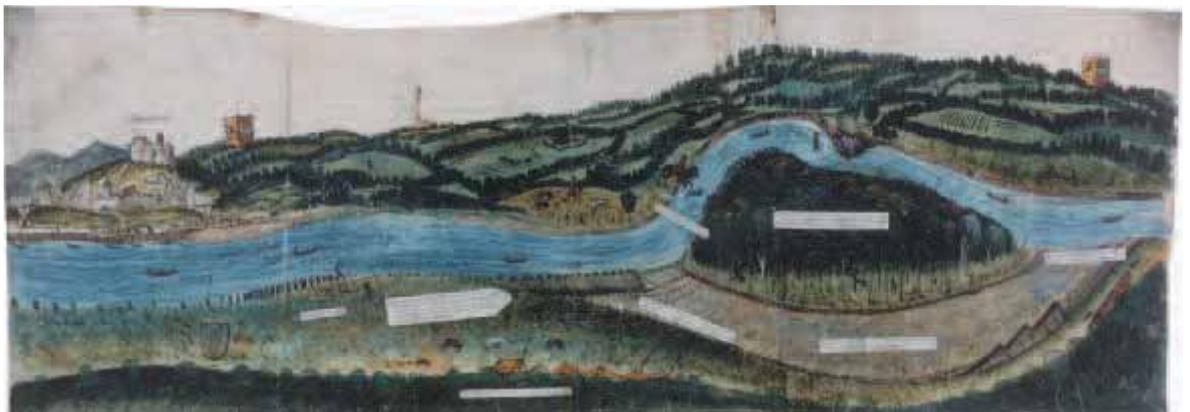
Abbildung 11

Plan der Salzach bei Tittmoning mit Angabe der Uferschutzbauten, der Naufahrt auf dem Flusse, der Veränderung des Flußlaufes bei der Entzelsberger Au, Ansicht der Stadt und Burg Tittmoning, Jagdszenen in den Salzachauen; Bau von Faschinen am Flußufer (Ettenau). (17. Jh.) Lit.: (Original Pergament Malerei, 111 x 39, Bayerisches Hauptstaatsarchiv, Abteilung I und II, Pl 9442).

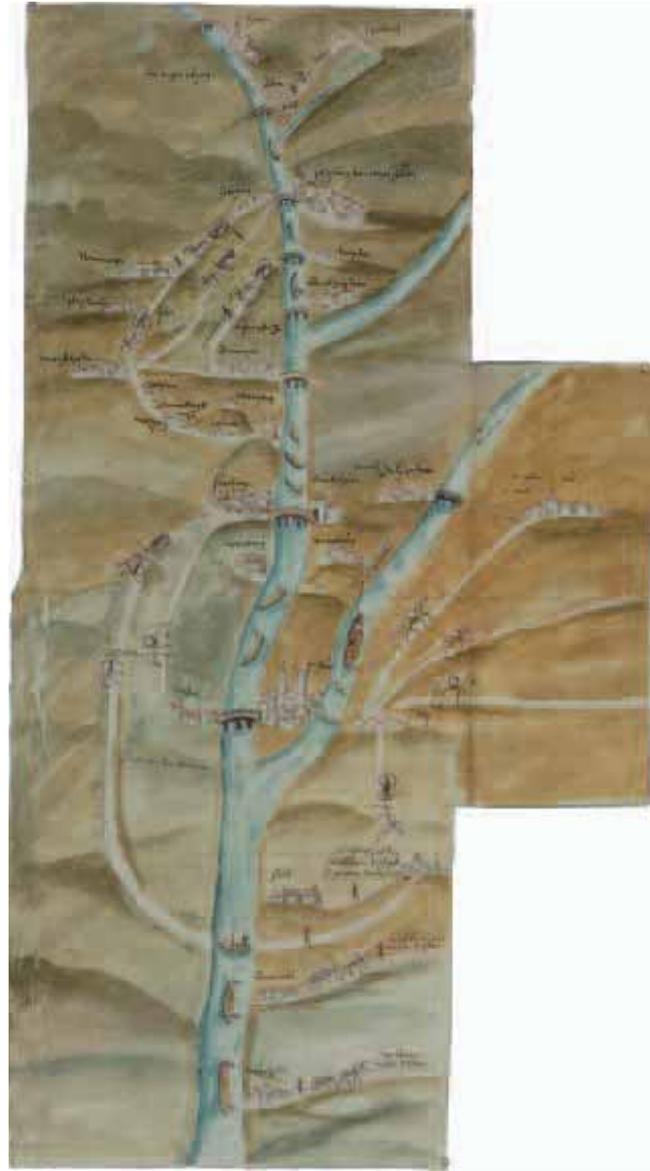
Abbildung 12

Die Salztransporte zw. Hallein und Rannriedl (2. Hälfte 16. Jh.), Landschaftsskizze aus der Vogelschau mit der Salzach (o. M.), (Original Papier, Federzeichnung, kol., 83 x 45,5, Bayerisches Hauptstaatsarchiv, Abteilung I und II, P1 11100).

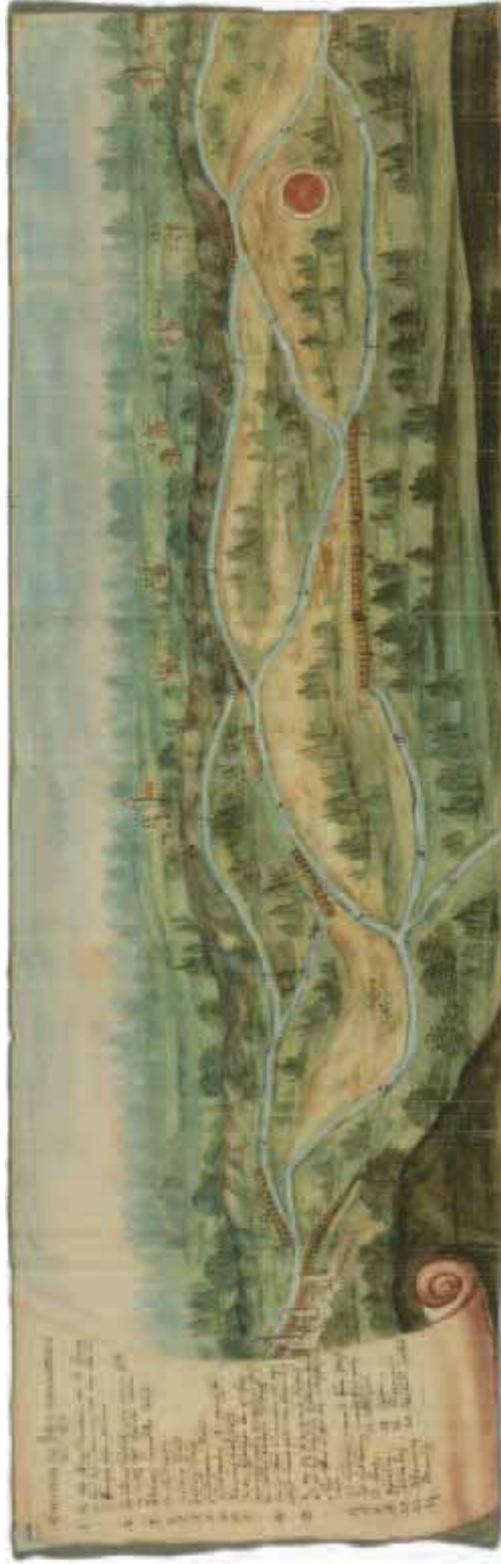
Abbildung 14

Plan der Salzacher Naufahrt, von St. Georgen bis Tittmoning vor und seit 1695 mit Angabe aller Schlachthauten (17. Jh.), (Original Papier, Malerei mit Erläuterungen, 99 x 32, Bayerisches Hauptstaatsarchiv, Abteilung I und II, P1 8912).

Analyse alter Karten eines besseren belehrt. Eine Flußkarte aus dem 17. Jahrhundert zeigt, daß im Abschnitt zwischen St. Georgen und Tittmoning die Salzachufer über größere Strecken verbaut waren. Bei genauerer Betrachtung wird deutlich, daß sich die Schifffahrtsrinne durch Gerinneverlagerungen häufig änderte, da sowohl die „alte“ als auch die „neue Naufahrt“ planlich festgehalten sind.

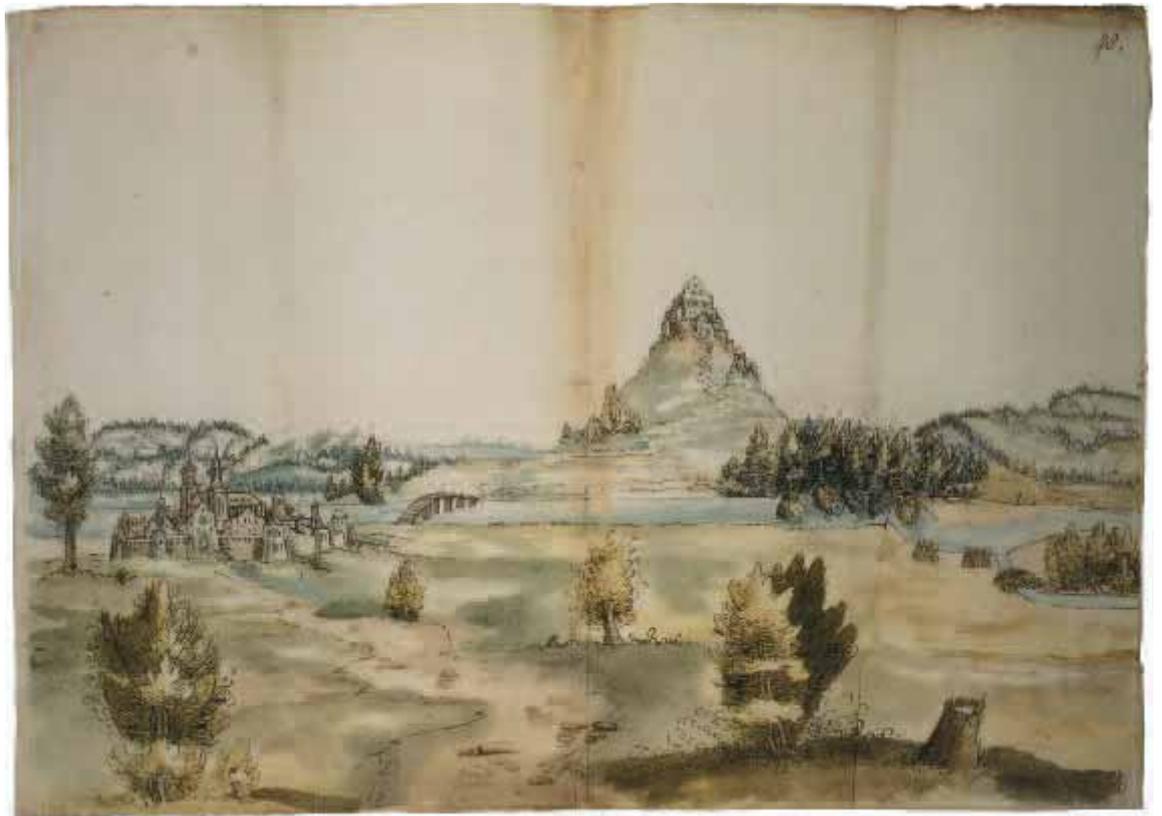
Abbildung 13

Die Salzach bei Tittmoning (1529) Landschaftsdarstellung mit Ansicht der mauerumwehrten Grenzfestung Tittmoning (o. M.), (Original Papier, Federzeichnung, koloriert, 32 x 45, Bayerisches Hauptstaatsarchiv, Abteilung I und II, Pl 11023).
