Ralf STROHWASSER

Praktische Erfahrungen bei der Hochmoor-Renaturierung im LIFE-Projekt „Südlicher Chiemgau“

Experiences in the restoration of peat bogs in the EU LIFE-Project „Southern Chiemgau“

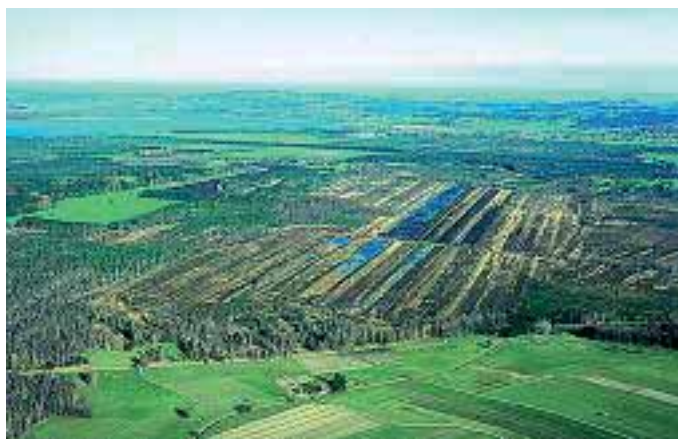
Bild 1: Die Kendlmühlfilzen vor der Renaturierung (Foto: Dr. Lohmann)

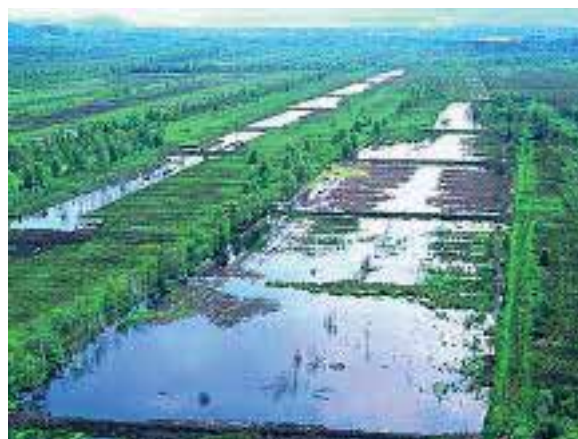
Bild 2: Der Egelsee und der Neue Grassauer Graben nach Anstau 1997 (Blick von W nach O)

Bsp. 1: Entwässerte, aber auch naturnahe Hochmoore weisen insbesondere bei Hängigkeit ähnlich den Gletschern gelegentlich **Risse** und **karstähnliche unterirdische Wasserläufe** auf („Rissflarke“). So verlor auch ein Staubecken im „Neuen Grassauer Graben“ in den Kendlmühlfilzen ein Jahr nach Fertigstellung sein Wasser. Ein zufälliges Angraben durch den Bagger legte in rund 20 m Entfernung zum Damm einen entwässernden Torfriss in ca. 2 m Tiefe frei.

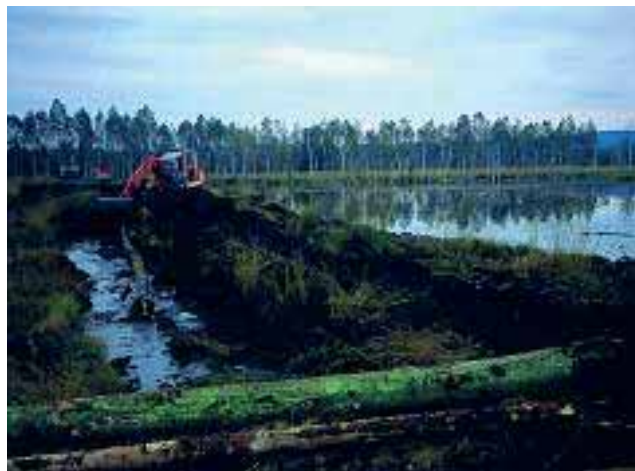
Bild 5: Der Enddamm des Egelseegrabens wurde nach unerwartet starker Torfsetzung in der Dammschüttung nachträglich verstärkt. (Hinter dem Bagger die für den Torftransport benötigte Moorraupe)

2.3.2 Torfsetzung (siehe Bild 5)
